OBRAS restauración

ARQUITECTA CECILIA TORTONE - ESPECIALISTA EN INTERVENCIÓN DE EDIFICIOS HISTORICOS

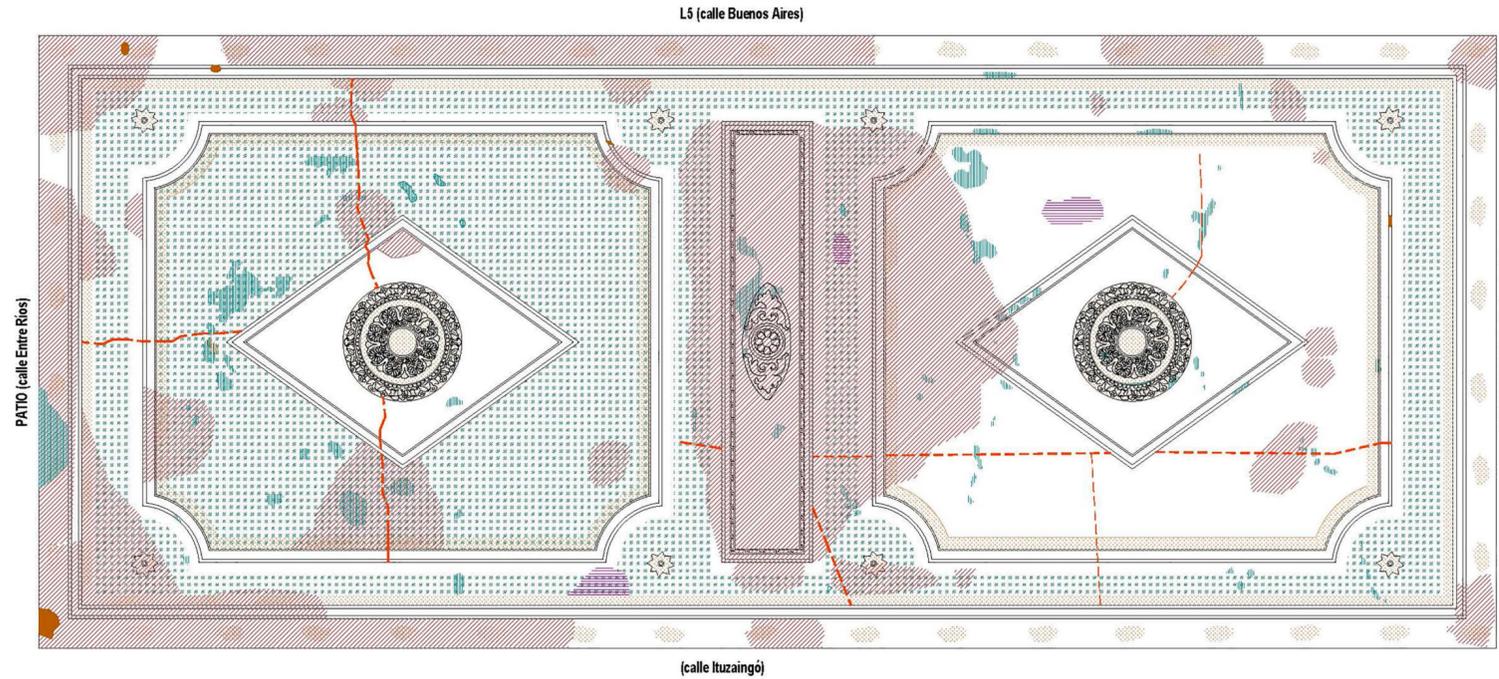
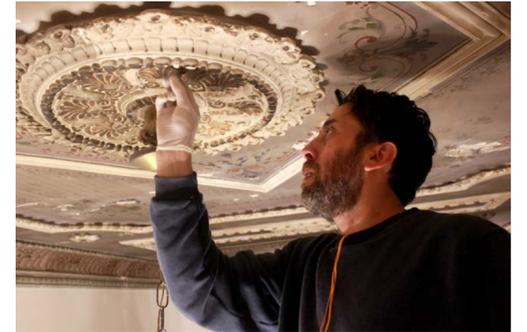
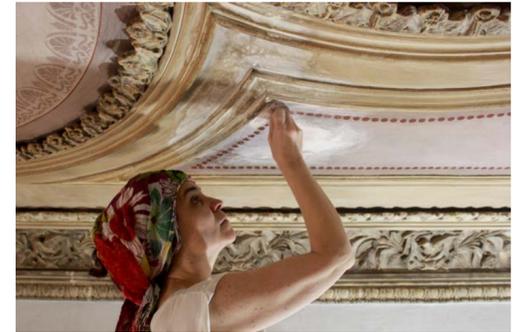
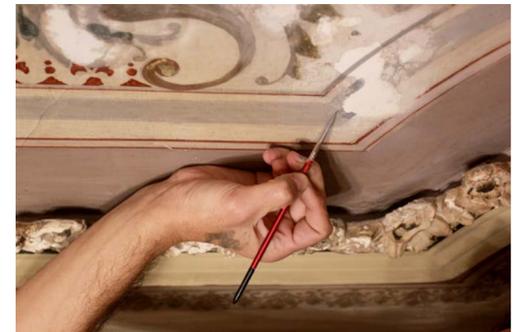
FICHA DE MAPEO DE PATOLOGÍAS
INMUEBLE: BANCO DE CORDOBA - CASA MATRIZ
SECTOR: CIELORRASO L4

Referencia Patologías Basado en NorMal 1/88	
CAPA PICTÓRICA	
	Contaminantes biológicos
	Desprendimiento
	Faltantes
	Ampollas
	Manchas
	Suciedad superficial
	Repintes
	Oxidación de pinturas
	Fisuras y microfisuras
	Deformación
	Fisuras y grietas
	Perforación
	Intervenciones anteriores
	Sectorios sueltos
	Instalaciones/elementos obsoletos

CONTAMINANTES BIOLÓGICOS

Presencia de nidos de avispas y abundantes telas de araña

SUCIEDAD SUPERFICIAL

Ennegrecimiento, posiblemente provocado por contaminantes ambientales

DESPRENDIMIENTOS

Desprendimiento de la capa pictórica en todos los sectores perimetrales de los faltantes

REPINTES

Intervenciones anteriores. En general mal resueltas. En algunos casos realizados con ferrite y pintura al latex

FALTANTES

Mermas de capa pictórica

OXIDACIÓN DE PINTURAS

Oxidación, posiblemente por la presencia de polvos metálicos. Tener en cuenta que en algunos casos se trata de pintura negra.

AMPOLLAS

La capa pictórica aparece ampollada, posiblemente a causa de la humedad del soporte

FISURAS Y MICROFISURAS

Fisuras y microfisuras que se producen por el movimiento de la estructura de madera (alfajías)

MANCHAS

Diversos tipos de manchas. Posiblemente a causa del paso de agua

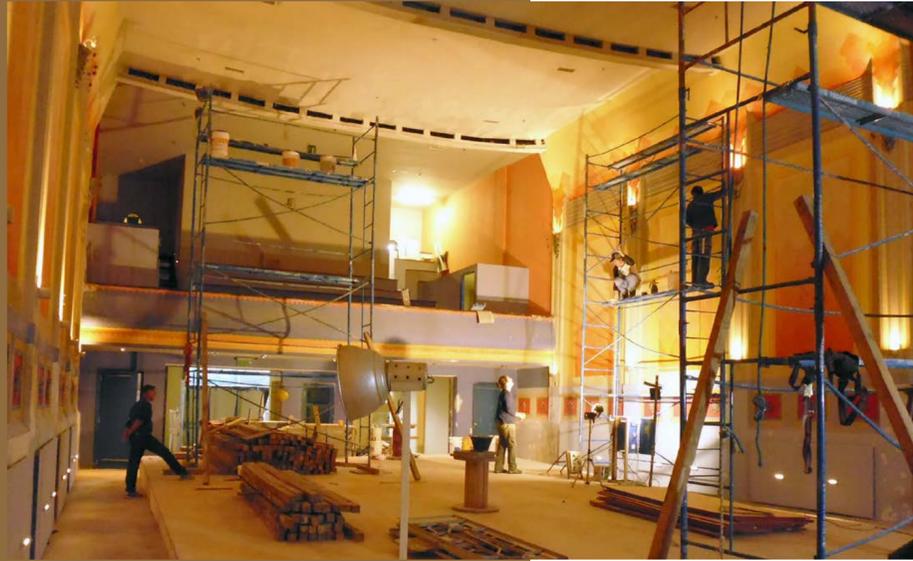
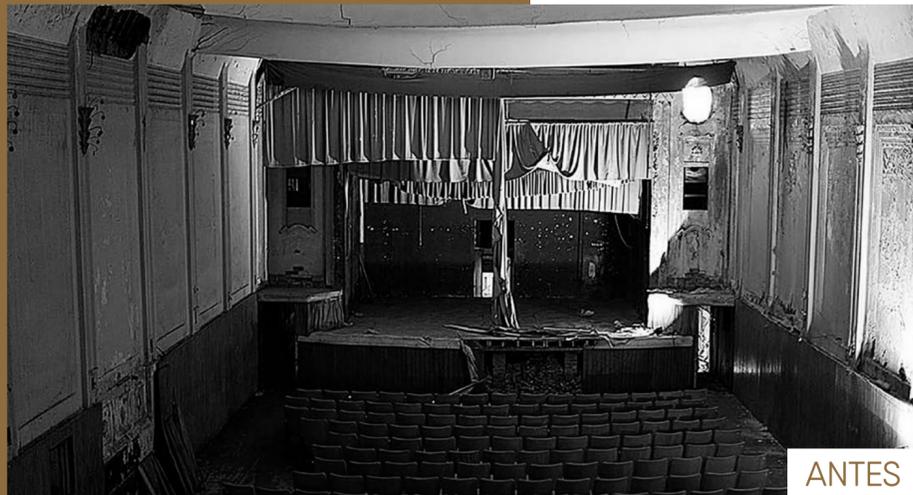
En la Sala principal, bajo varias manos de pintura al látex, se encontraron las formas y colores originales (pinturas Art Decó) que fueron restauradas en algunos paños y trasladadas a los demás donde se habían perdido los rastros a causa del deterioro.
